<p>項目</p> <p>月日</p>	<ul style="list-style-type: none"> ・不具合内容…散水量が少ない。 ・原因…配管内にスケールが堆積し散水ノズルが詰まっているため。 ・効果判定基準…散水量が増すか。。 ・検証定点…
<p>1月23日</p> <p>デモ開始</p>

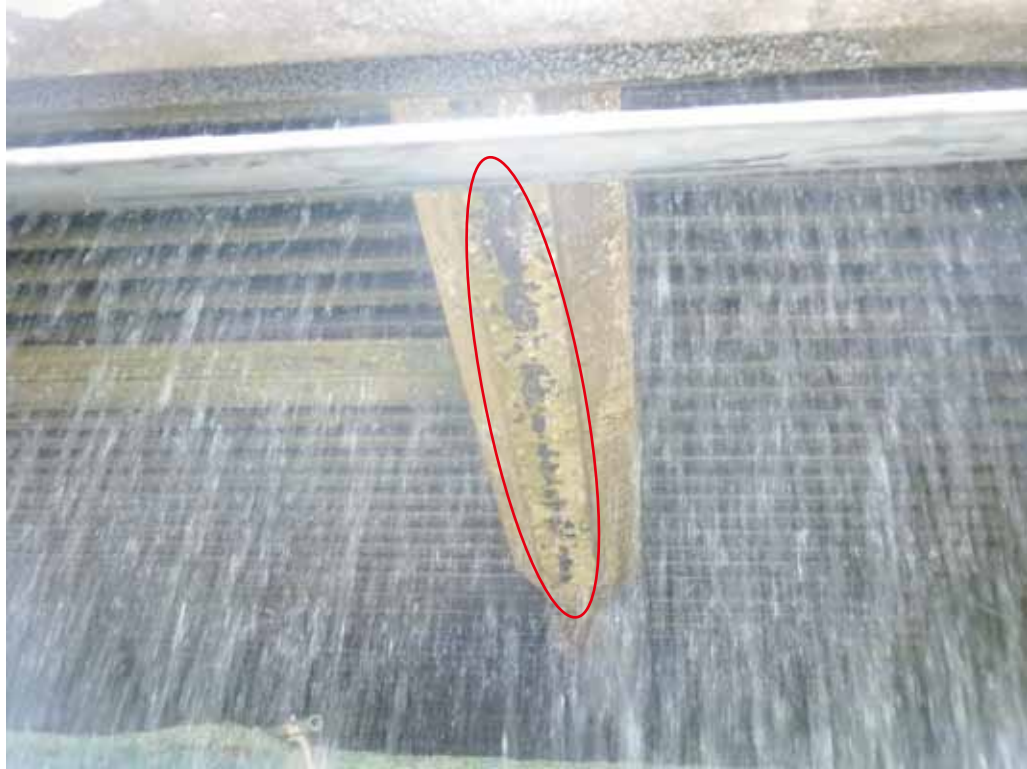
<p>4月4日</p> <p>デモ後</p> <p>71日経過</p>

<p>効果判定</p>	<ul style="list-style-type: none"> ・支柱の中央部からスケールの剥離脱落が始まっています。 ・落下する水量が増しています。
